La lettre juillet 2014

Sauver les anges, un projet pour les cinq années à venir...

Etat des lieux et constat sans appel...

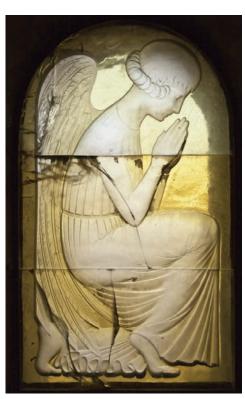
Des anges très détériorés, parfois en plusieurs morceaux

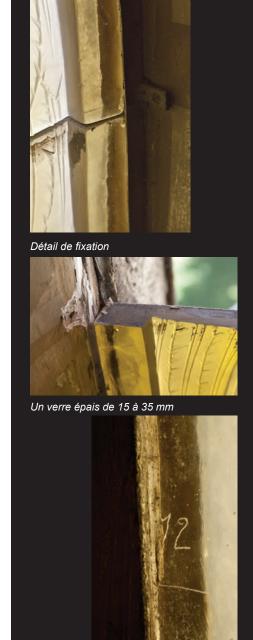
Les verrières sont très dégradées sur leurs parties visibles et les pathologies sont à classer en trois ordres:

- Forte corrosion des cadres en acier.
- Glissement et tassement des verrières sous leur propre poids.
- Fissurations et éclatement des verrières sous le poids de la déformation.

Dégradation du verre

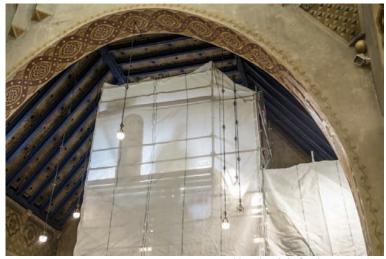
L'un des échafaudages en place.

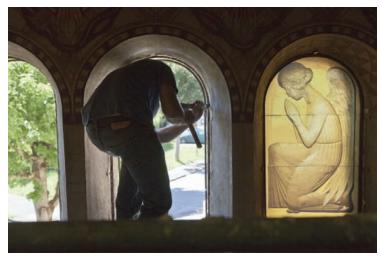
Un ange "numérique" est en place ; difficile de faire la différence...
